Fue Gas, ¿Pero de Dónde Salió?, Incógnita Sobre la Explosión

De acuerdo con la hipótesis de la empresa SGS y la PGR, la explosión registrada en la torre de PEMEX se debió a una acumulación de gas –posiblemente metano–; aunque no han detectado la fuente de su origen, y se pronostica que la investigación para determinar qué fue lo que realmente pasó, será larga

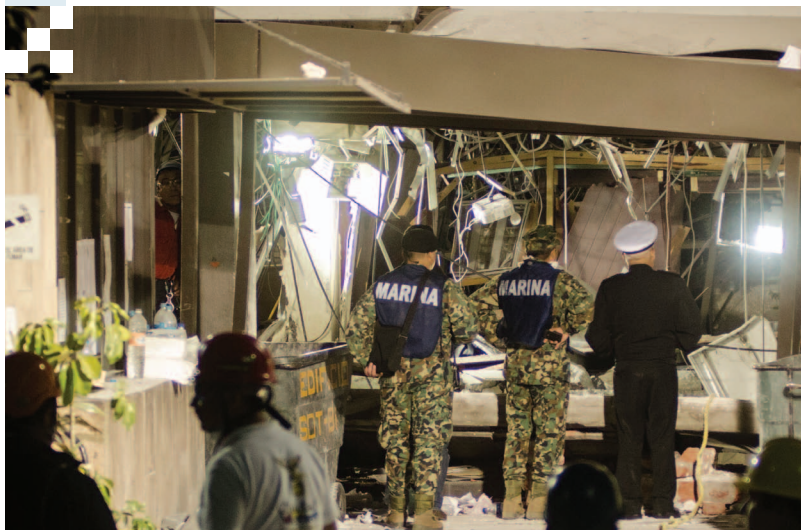
Es muy probable que la explosión fuera provocada por la acumulación en uno de los pilotes del edificio de gas metano, que se caracteriza por ser inodoro y ligero.
